EZ1 EP030 Steckverbinder-Optimierungsanweisungen

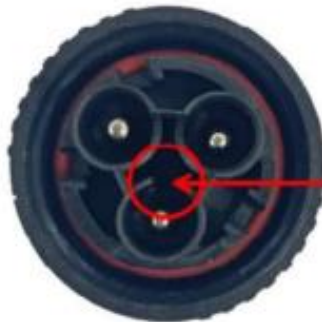
EZ1M AC-Stecker am Gehäuse

Richtige Ausrichtung der Verbindung

Beim Anschließen des EZ1 mit dem Stromkabel sind die roten Markierungen ausgerichtet - korrekt

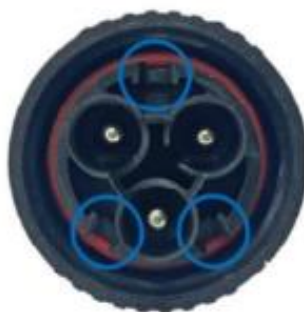
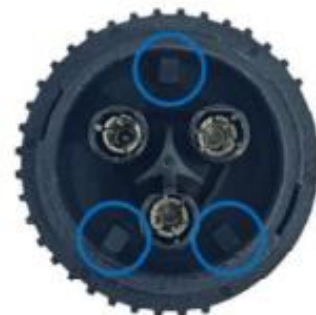
Falsche Ausrichtung der Verbindung

Beim Anschließen des EZ1 mit dem Stromkabel sind die blauen Markierungen ausgerichtet - Falsch!!!

Die AC-Stecker und AC-Buchse sollten nicht mit Gewalt miteinander eingesteckt werden, wenn man sich an falschen Referenzen orientiert hat.

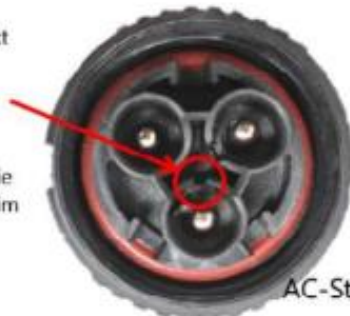
AC-Stecker am Gehäuse

Wenn die Verriegelungsnase in der AC-Buchse vorhanden ist, wird sie die Rundnut des AC-Steckers drücken und die Rundnut des Steckers beschädigen, wie im rechten Bild gezeigt.

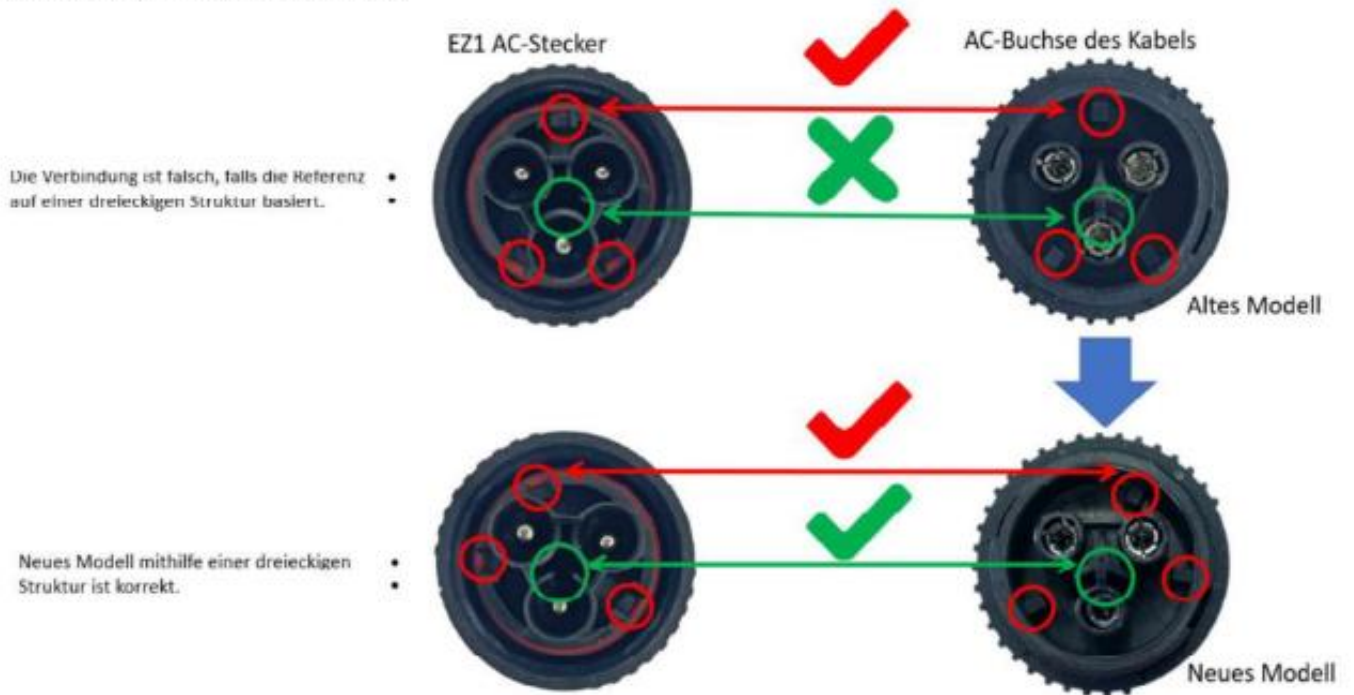
Lösung

Wir werden die AC-Buchse des Kabels ändern und die Position der dreieckigen Struktur des AC-Steckers anpassen. Dadurch kann das Kabel auch nur korrekt eingesteckt werden, wenn der Kunde die dreieckige Struktur ausrichtet hat. Es wird keine Verpolung durch die falschen Referenzen entstehen.
